Perryboro Cemetery

Saint-Herménégilde

Old Hereford Cemetery

Cimetière Saint-Herménégilde

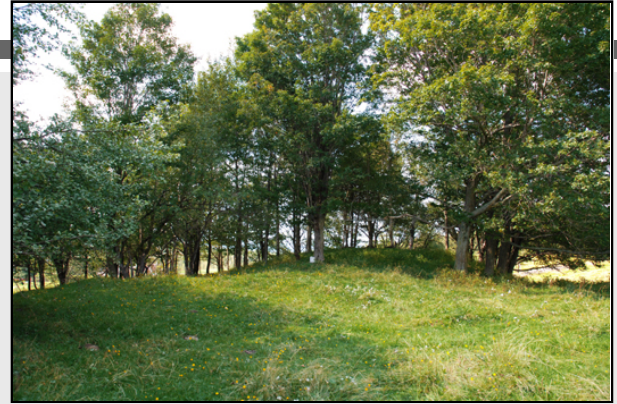
2010.440.STH.01.

La seule stèle funéraire toujours présente sur le site de l'ancien cimetière anglican de Perryboro est de nos jours englobée dans un pâturage de vaches. La présence d'animaux sur le site a fort probablement contribué à la détérioration de la stèle, qui est aujourd'hui fragmentée en deux parties.

Assurer le maintien du site et voir à la sauvegarde de l'unique stèle funéraire à composer encore à ce jour le lieu d'inhumation afin d'éviter la disparition complète de ce cimetière de communauté.

Installer une clôture sur l'ensemble du pourtour du périmètre du cimetière afin de délimiter le site et en assurer la protection. Aménager un sentier d'accès à partir de la voie publique afin de favoriser l'accessibilité au site.

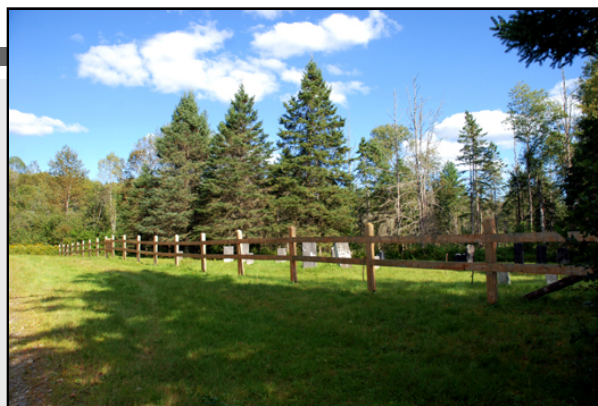
2010.440.STH.02.

Ce cimetière, qui est composé de stèles funéraires dispersées, est relativement en bon état compte tenu qu'il se retrouve de nos jours en bordure d'une voie difficilement carrossable, le chemin Owen, et que son existence est méconnue d'une majorité de personnes.

Assurer le maintien du site et voir à la sauvegarde des stèles et des monuments funéraires composant le lieu d'inhumation afin d'éviter la disparition complète de ce cimetière de communauté. Conserver la clôture de bois qui délimite la partie avant.

Identifier clairement le patronyme du cimetière à l'entrée du site. Indiquer clairement la présence du lieu d'inhumation à partir de l'intersection des chemins Owen et des Côtes. Valoriser le site à l'aide du cimetière et de l'ancienne école située devant.

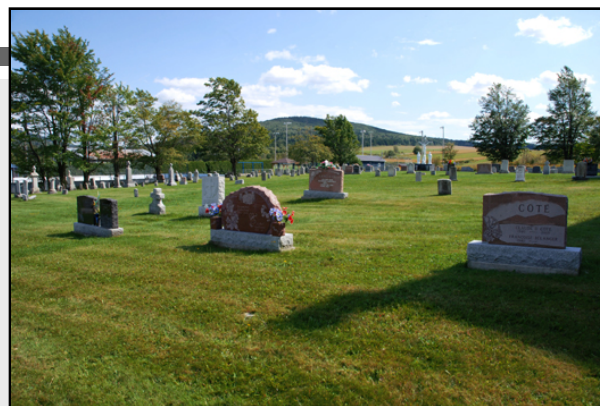
2010.440.STH.03.

Une dizaine de stèles funéraires, principalement en pierre, ainsi que des deux croix de fonte, ont été retirées de leur emplacement d'origine pour être disposées sur la partie arrière de la façade latérale gauche de l'église. Ces stèles revêtent une importance certaine, puisqu'elles comptent parmi les plus anciennes du cimetière. La peinture recouvrant le calvaire s'écaille.
